Description de l'intervention sur les planchers en bois

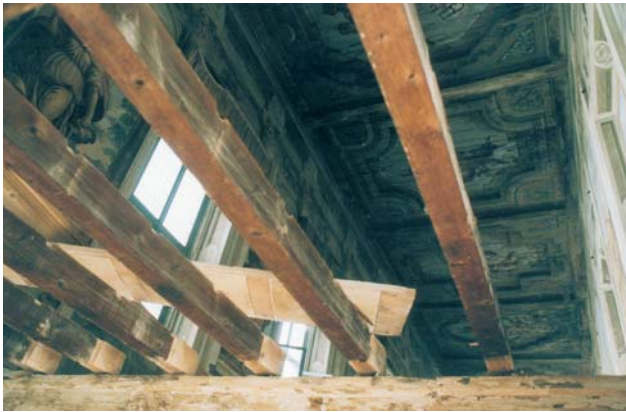
1. élimination des revêtements et des éventuels hourdis existants sur le plancher ;
2. élimination du plancher et de la poutre principale;

3. coupe partielle des solives en appui afin de dégager sur les poutres principales un couloir d'environ 15 cm de largeur ;
4. nettoyage de la face extérieure ;
5. perçage des trous aux distances indiquées pour loger les vis des connecteurs ;
6. fixation des connecteurs ;
7. application éventuelle de la cage ou de l'armature ;
8. création d'un coffrage à claire-voie pour contenir la coulée de béton entre les vides des solives ;
9. étayage des poutres principales et secondaires ;
10. application du treillis électrosoudé ;
11. exécution de la coulée.

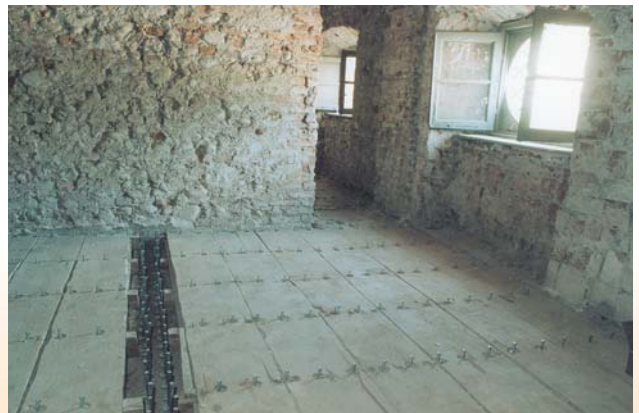
La solution idéale pour la réhabilitation conservatoire des planchers a consisté à obtenir le raidissement nécessaire grâce à une dalle fine de béton (d'environ 5 cm d'épaisseur) rendue collaborante au moyen des connecteurs Tecnaria. L'enfoncement de ces éléments a été effectué à sec, au moyen de tire-fonds spéciaux vissés à l'intérieur des poutres en bois. Ces éléments de connexion (qui ont une hauteur égale aux $\frac{2}{3}$ de la coulée de béton environ) permettent de rendre solidaires et d'unir mécaniquement les poutres à la dalle en béton, ce qui garantit une réponse statique unitaire et donc des planchers aux caractéristiques élevées. Dans la dalle en béton, il a été toujours disposé un treillis électrosoudé adéquatement dimensionné. Cela a permis d'obtenir une nette augmentation de la rigidité des planchers et de leur capacité portante et une limitation des vibrations du piétinement et des déformations visqueuses, en respectant le niveau des hauteurs existantes, condition impérative compte tenu de la présence de fresques de très grande valeur artistique.

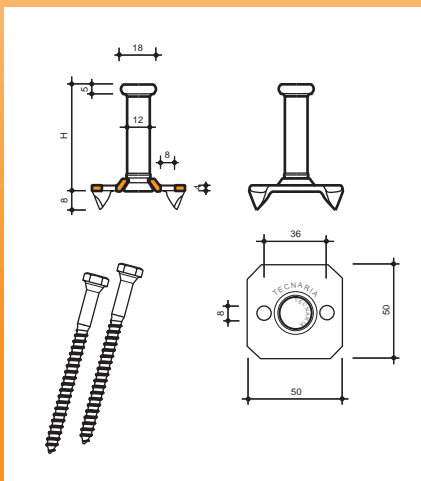
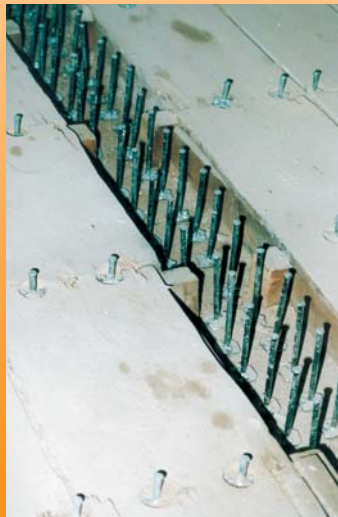
connecteur en contact direct avec la poutre principale et sur les solives secondaires
