Vue d'en bas d'un plancher à renforcer. Le bon état de conservation des poutres a permis l'adaptation statique avec cette technique.

Vue d'un plancher après l'élimination du hourdis et du revêtement existants avant la réalisation du renforcement.  
À droite, vue de l'édifice de Campo Manin.

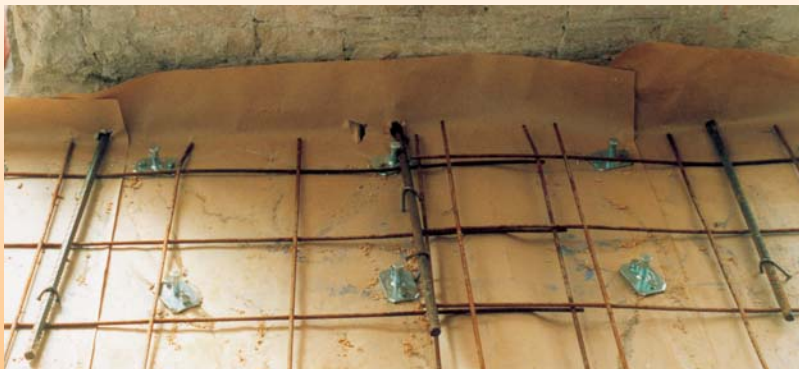
Entre le plancher et la coulée, une feuille de papier lustré sur une face a été interposée pour éviter le contact direct entre le bois et le béton qui provoquerait une perte d'humidité du béton dommageable durant le séchage de la coulée. Sur la photo: détail d'un ancrage à la maçonnerie obtenu grâce à l'introduction de barres

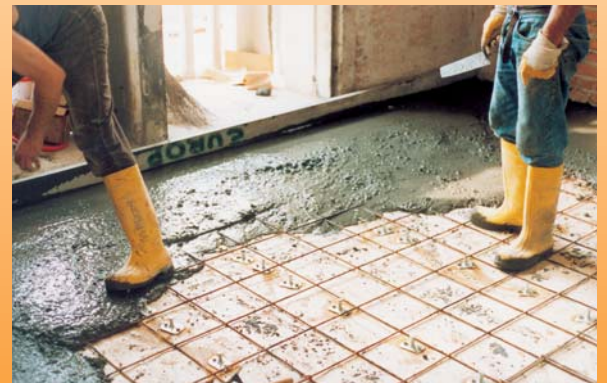
Dans la dalle en béton, un treillis électrosoudé adéquatement dimensionné a été posé. Sur la photo: réalisation de la coulée. Les planchers ont été préalablement étayés.
